神戸税関本館

第1分館、第2分館、監視部庁舎

摩耶埠頭出張所

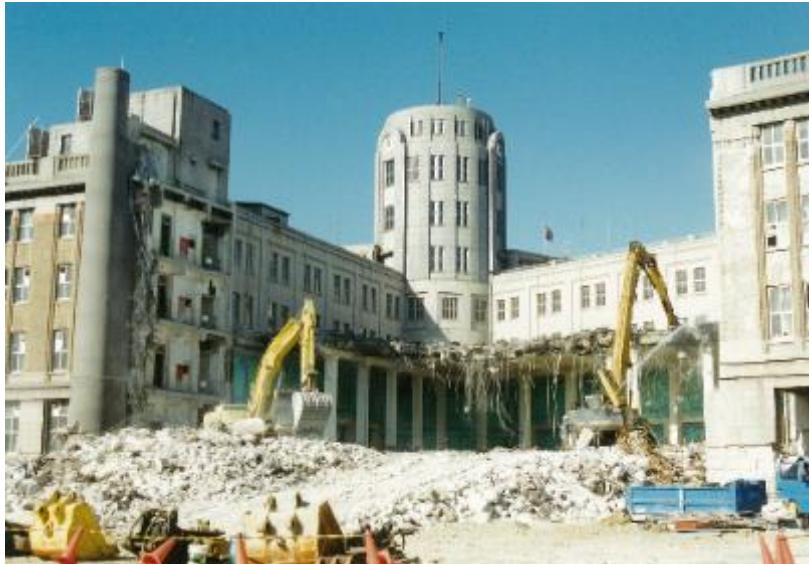
平 8.7.16 本館庁舎西側から解体が始まり、通関ロビーの吹き抜けも撤去された。

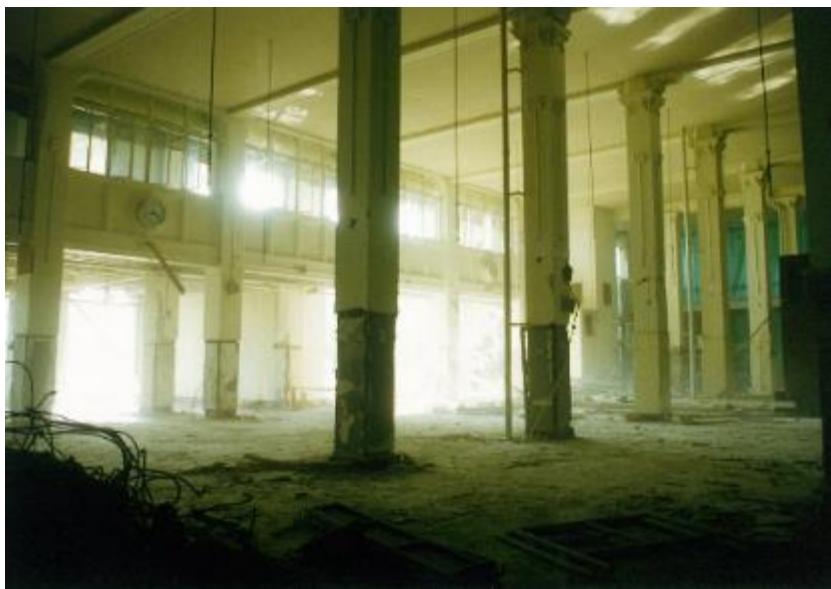
平 8.7 1 階東側（旧業務部）の解体作業を実施した。

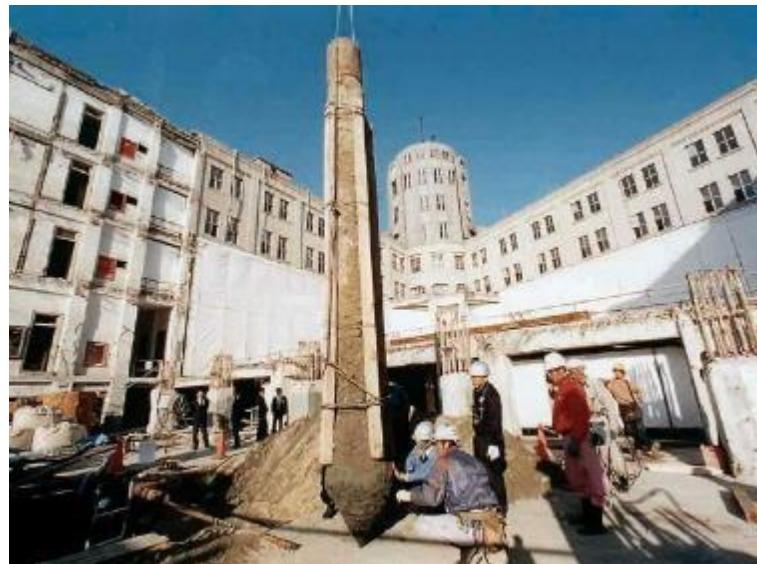
平 8.11.14 基礎地業の調査で神戸税関本館跡地の地中からペデスタル（球根）杭が掘り出された。旧館には 919 本打ち込まれており、本館を支えていた。

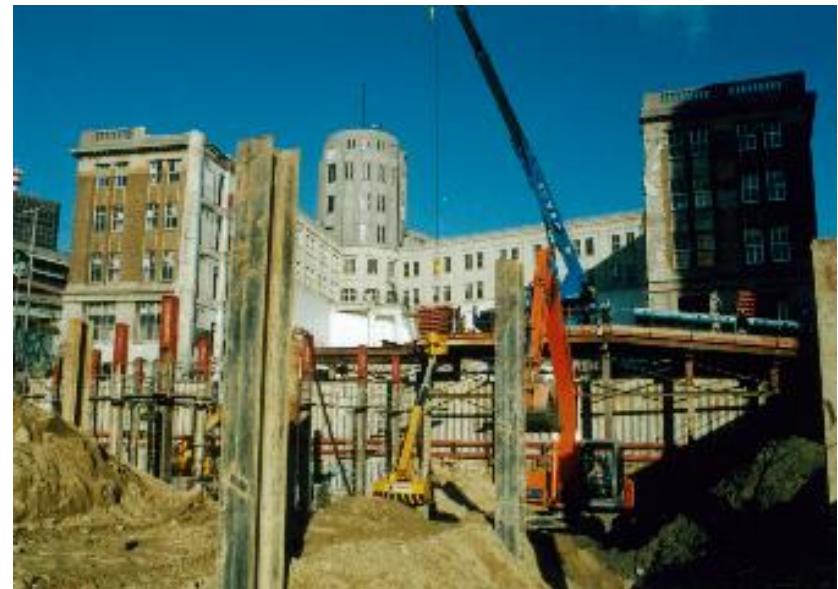
平 8.12 第 1 分館跡地に新館の建設作業。

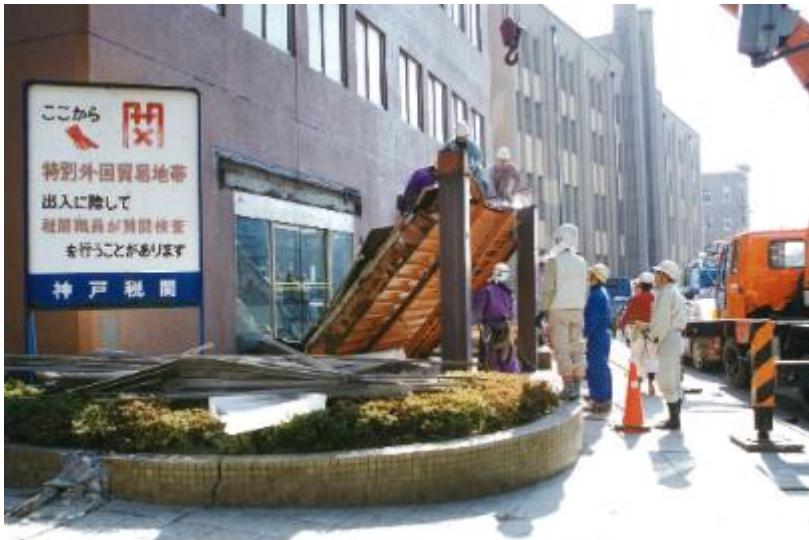
平7.2.7 大破していた監視部庁舎ひさし部分の撤去作業を実施した。

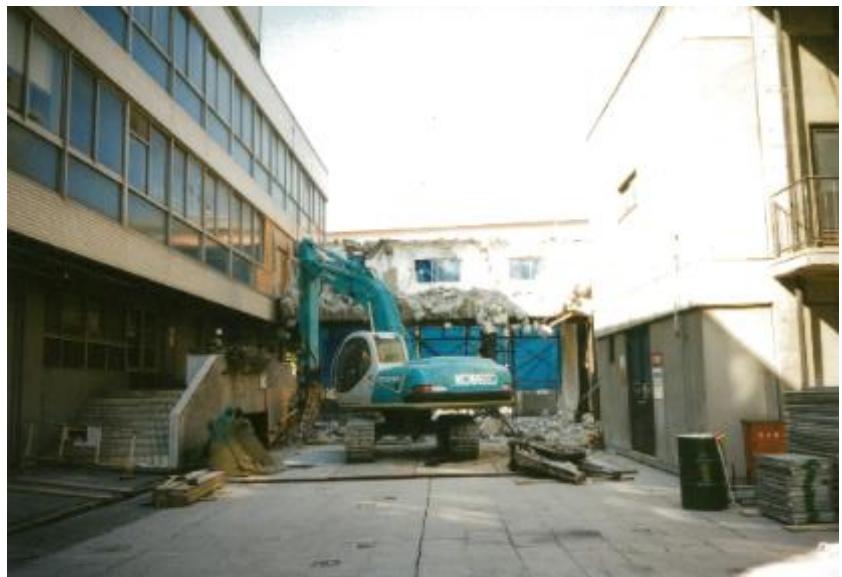
平7.2.10 ひび割れ及び段差により通行できない状態となっていた本館 庁舎と第1分館の間の渡り廊下の撤去作業を実施した。

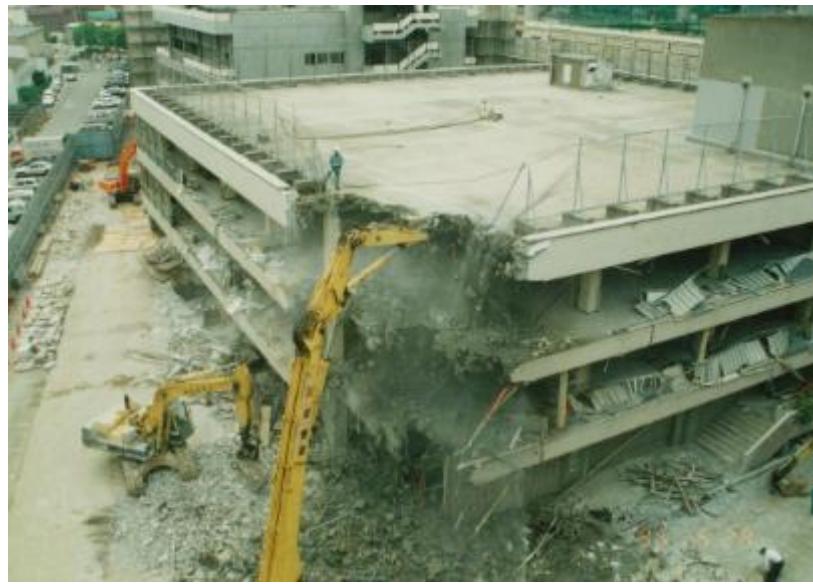
平8.5 本関庁舎改修工事のため第1分館の解体作業を実施した。

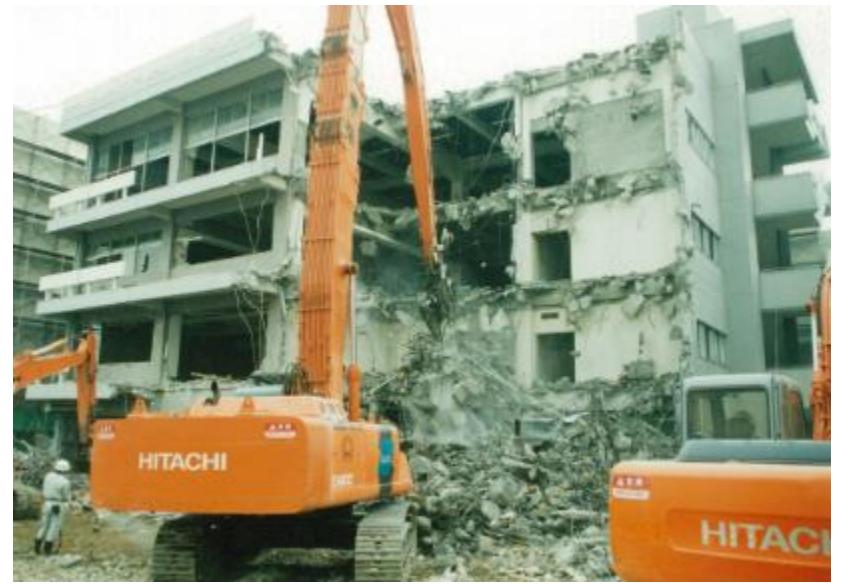
平8.5 本関庁舎改修工事のため第2分館の解体作業を実施した。
