被害状況一本館、監視部庁舎、第1分館、第2分館一

被害状況－摩耶埠頭出張所－

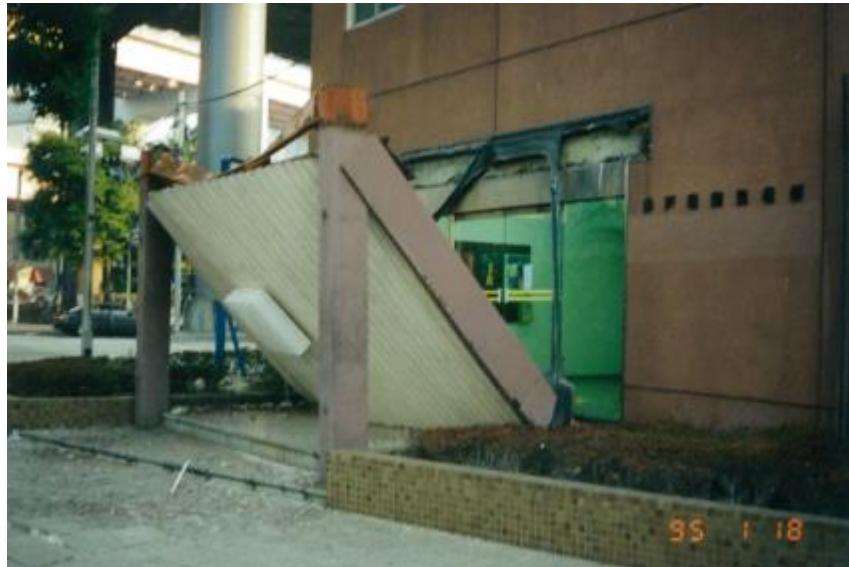
監視部庁舎の玄関庇部分が脱落し大破している。

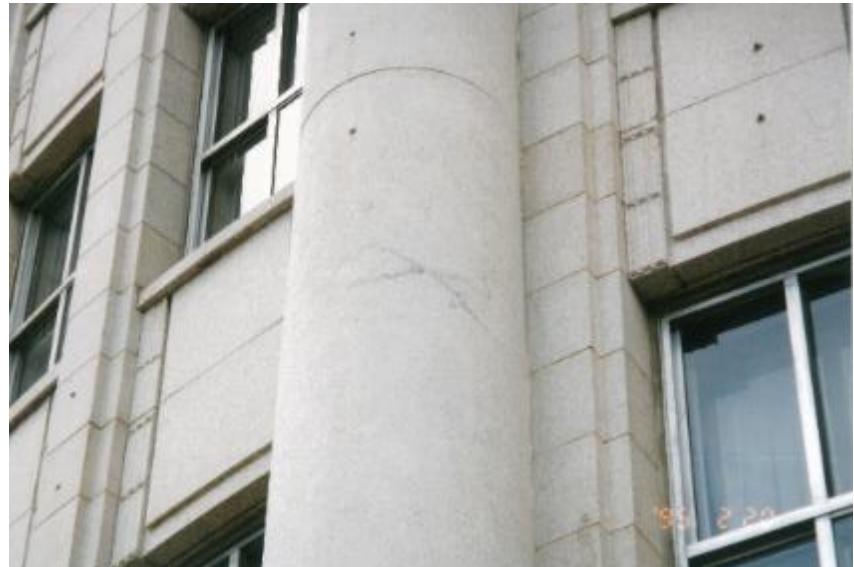
本館の正面玄関の柱に×字様の亀裂が走っている。

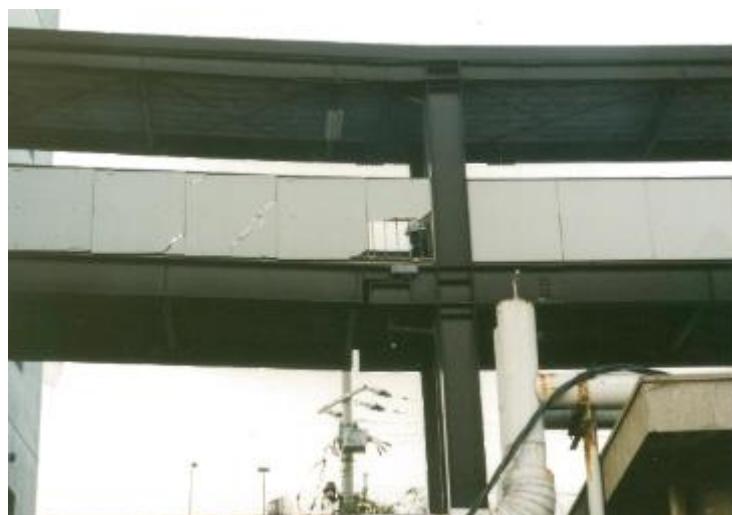
第1分館から第2分館への渡り廊下に歪みが起こり、壁も一部剥離落下し、通行できない状態になっている。

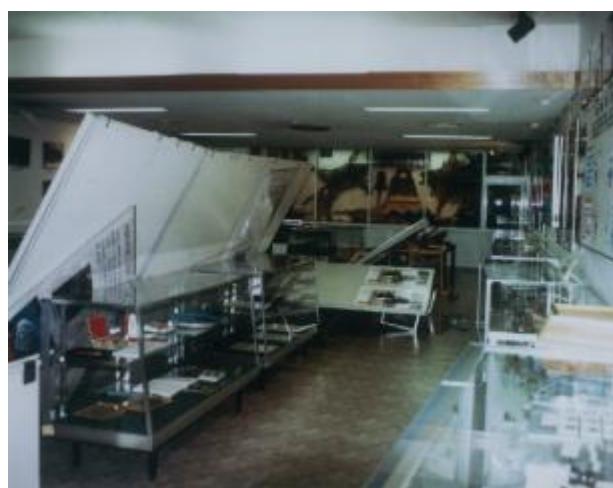
第1分館2階の広報展示室において、展示物が倒壊し、破損している。

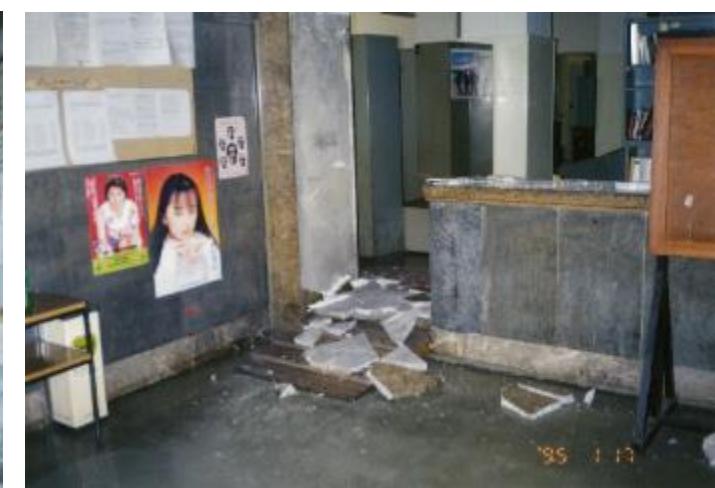
本館1階南側柱壁が崩落している。

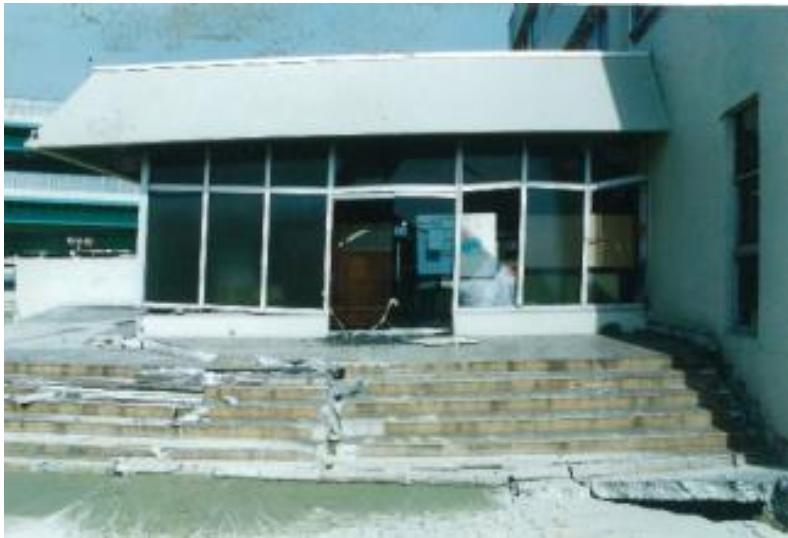
旅具検査場南側の地面が陥没、庁舎が傾斜し、事務室内は大破している。
路上には液状化現象が見られる。

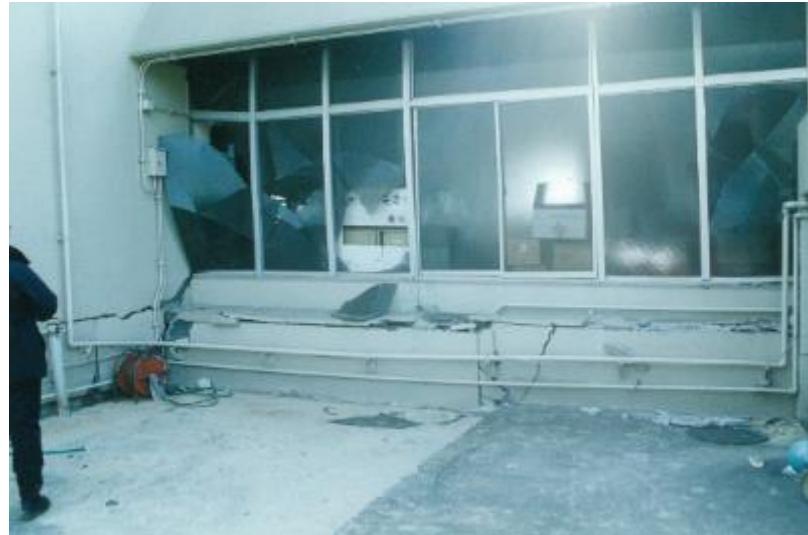
旅具検査場北側の窓ガラスが破損し、地面及び壁にも亀裂が走っている。

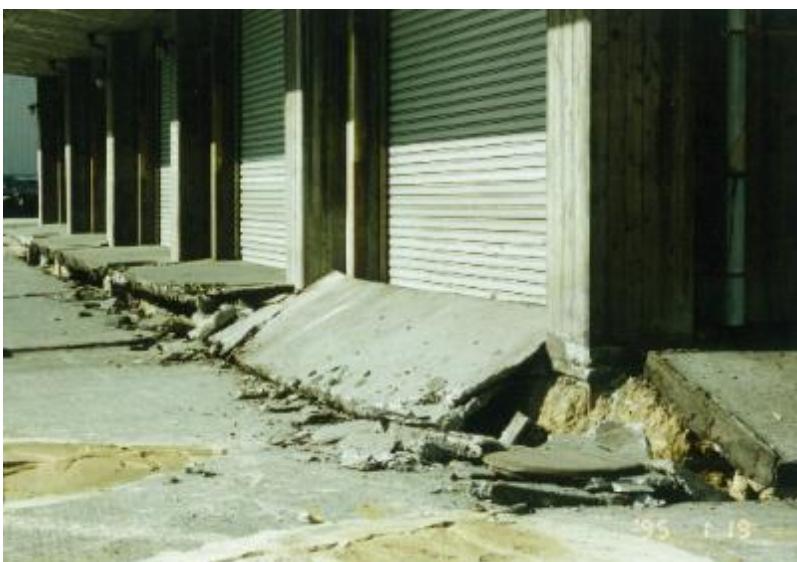
庁舎周辺が地盤沈下し、改品検査場の南側シャッター前路面が大きく陥没している。

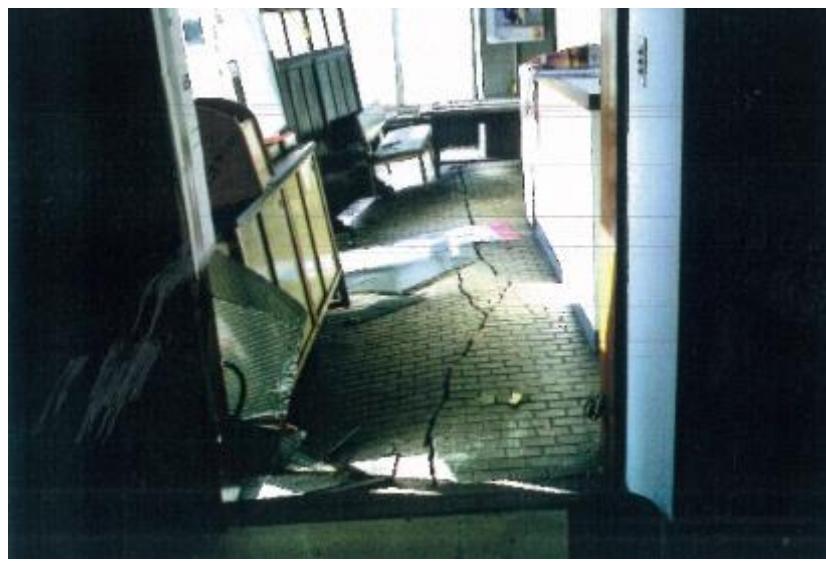
旅具検査場内の南側床部分が沈下し、床に亀裂が走り、建物が傾斜している。
