被害状況一六甲アイランド出張所一

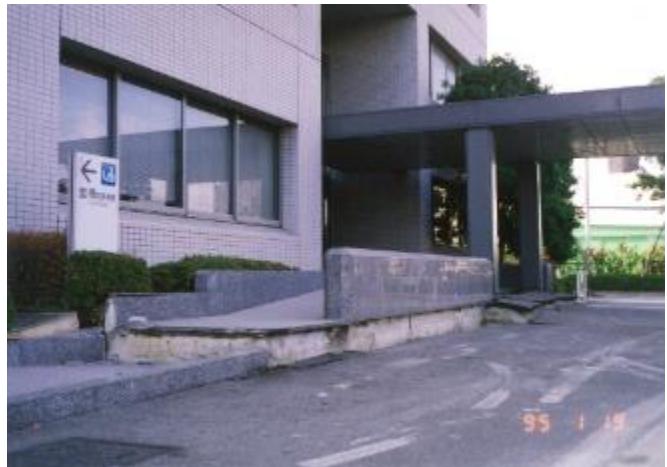
庁舎北側正面玄関のスロープが地盤沈下により使用できない状態になっている。

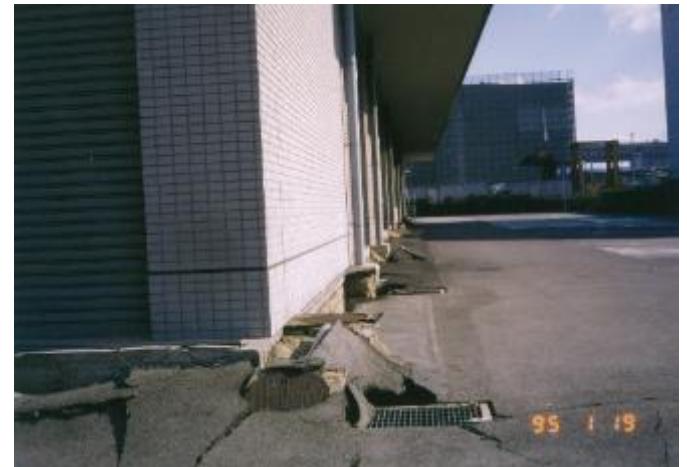
庁舎南側出入口が地盤沈下により段差が生じている。

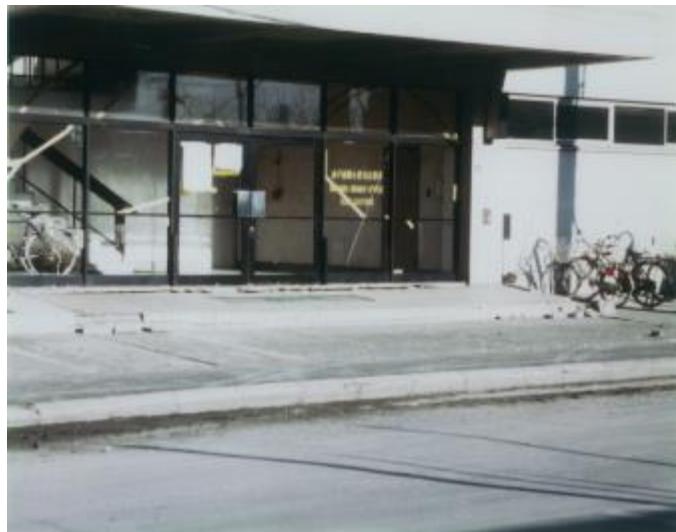
正面玄関の窓ガラスが一部破損しており、庁舎前の道路も地盤沈下により傾斜し、地割れが生じている。

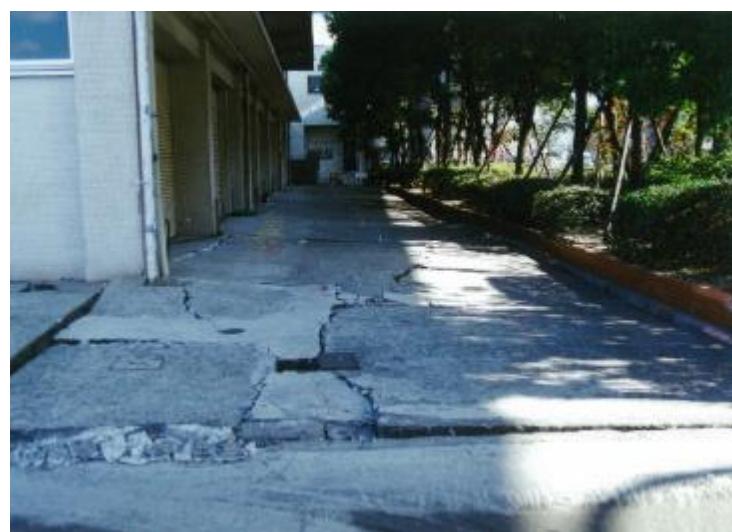
庁舎南側の敷地に亀裂が生じ、コンクリート面が破碎している。

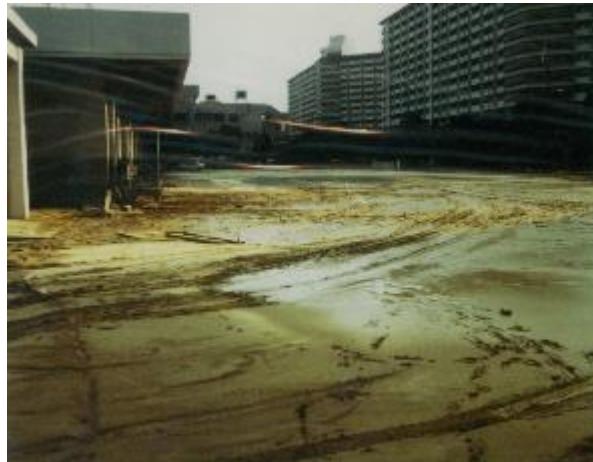
庁舎側西駐車場に液状化現象が見られる。

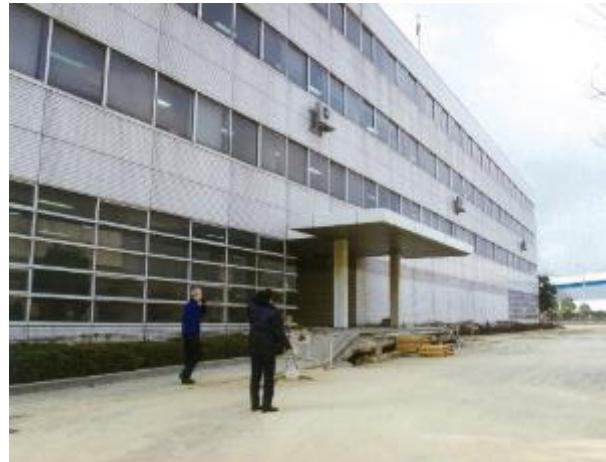
正面玄関が地盤沈下により約 20cm の段差が生じており、駐車場に液状化現象が見られる。

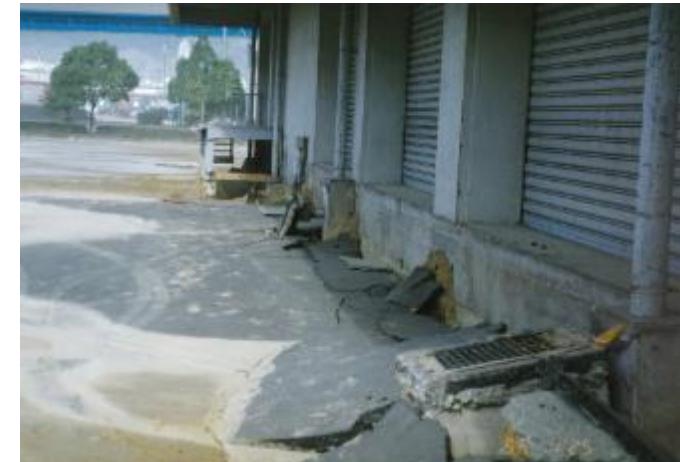
庁舎西側が地盤沈下により段差が生じている。

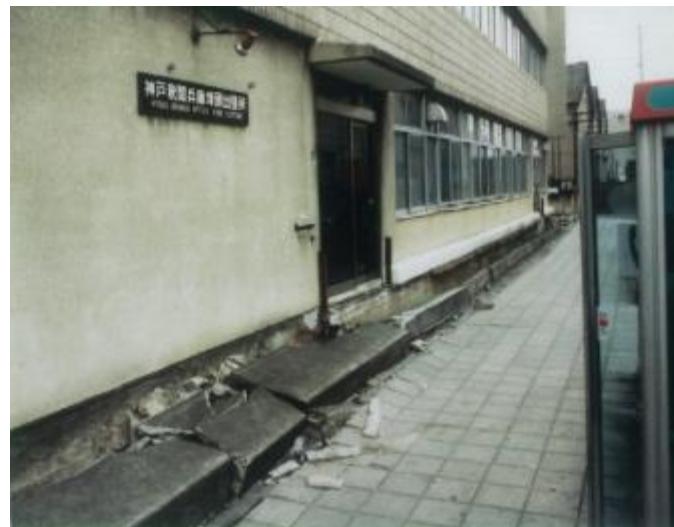
庁舎東側基礎部分が地盤沈下のためドアが歪み、自動ドアの開閉が不能になり、約 40cm の段差が生じている。

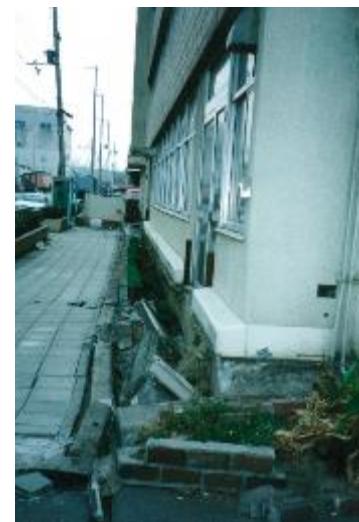
正面玄関前路上に地割れが生じている。

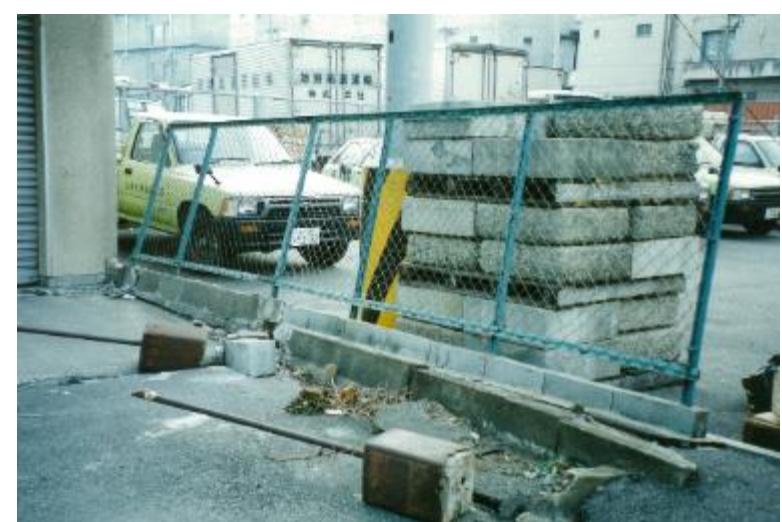
敷地が陥没、フェンス土台のコンクリート部分に亀裂が入り、フェンスが傾斜している。

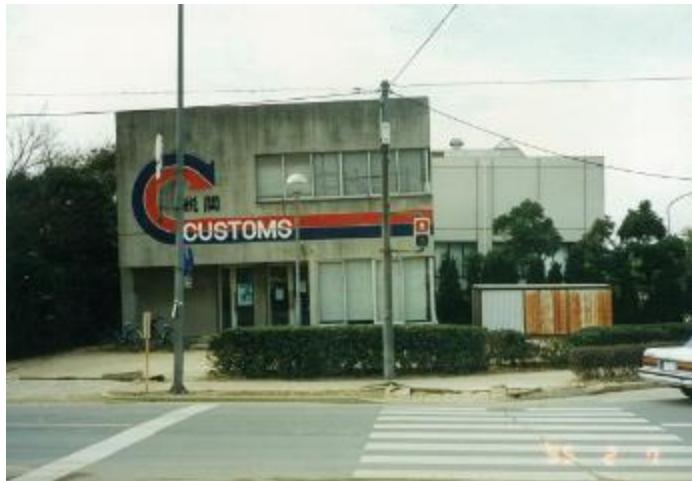
庁舎南東側が地盤沈下のため傾斜しており、周辺も地盤沈下及び液状化現象がみられる。

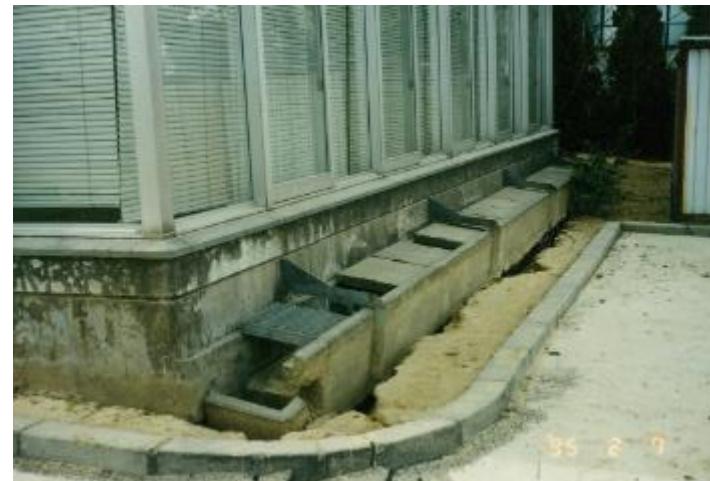
庁舎の傾斜により庁舎北側が浮いた状態になっており、基礎がむき出しになっている。

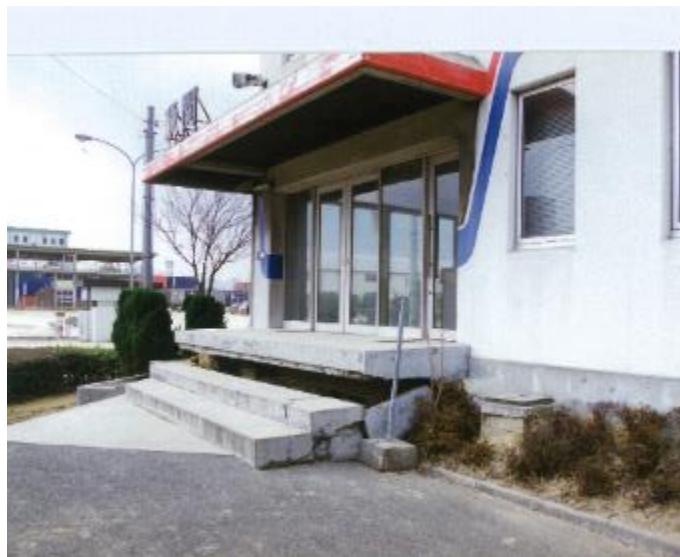
庁舎南西側が地盤沈下のため、庁舎が浮いた状態になり、約30mの段差が見られる。

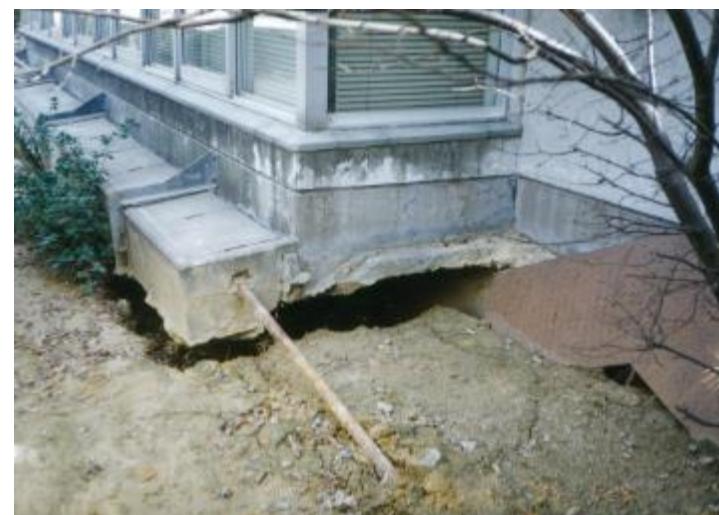
庁舎北側が地盤沈下のため浮いた状態になっており、基礎がむき出しになっている。

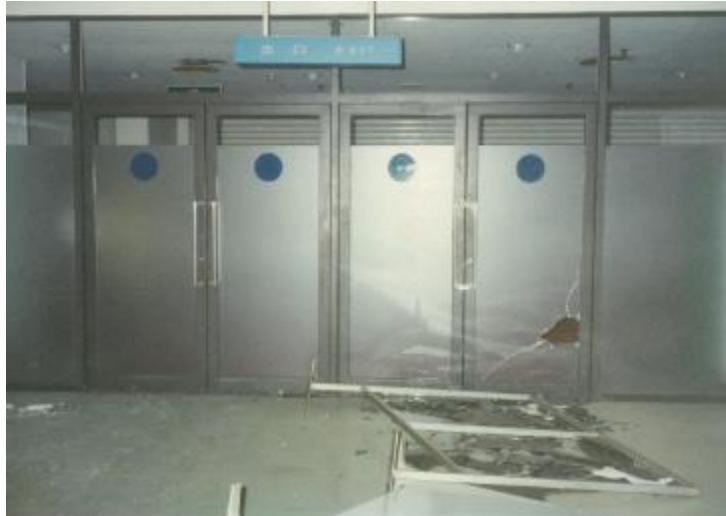
入国検査場出口のガラス扉が損傷している。

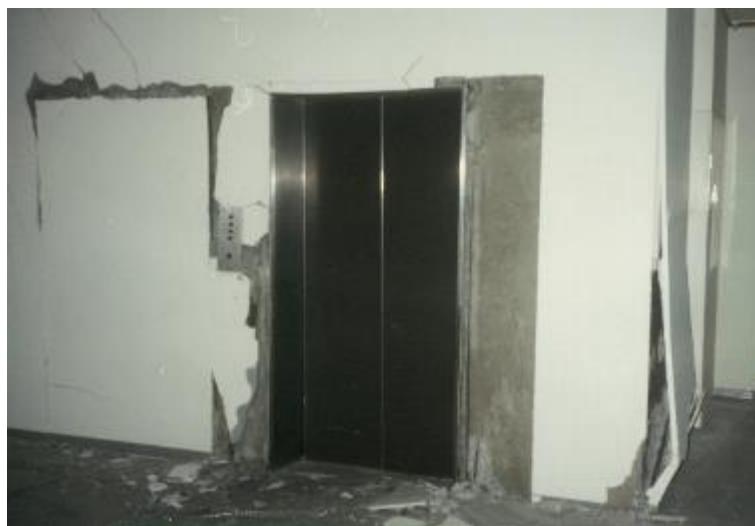
出国検査場エレベーター付近の柱が損傷しており、壁面が崩落している。

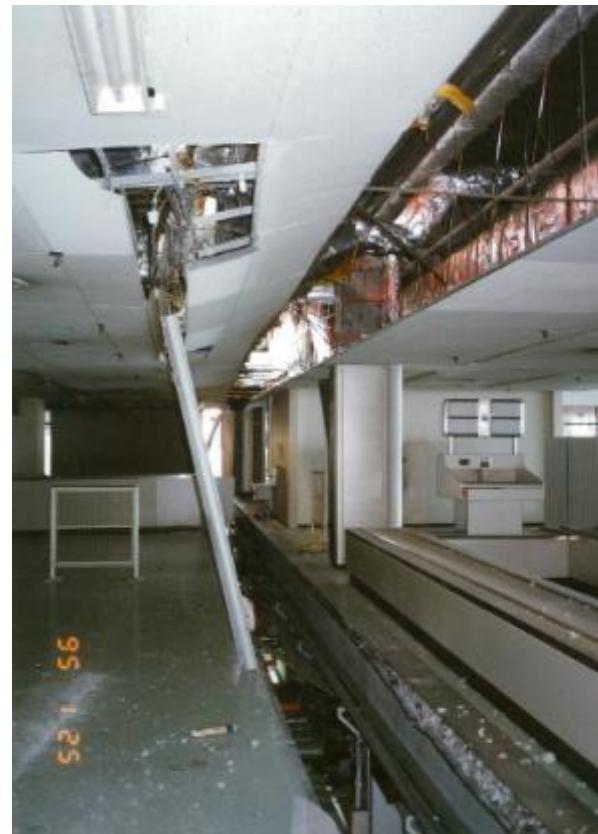
建物が分断大破して東側に傾斜している。2階の入国検査場の床に亀裂が入り、1階がみえ、天井から蛍光灯が垂れ下がっている。

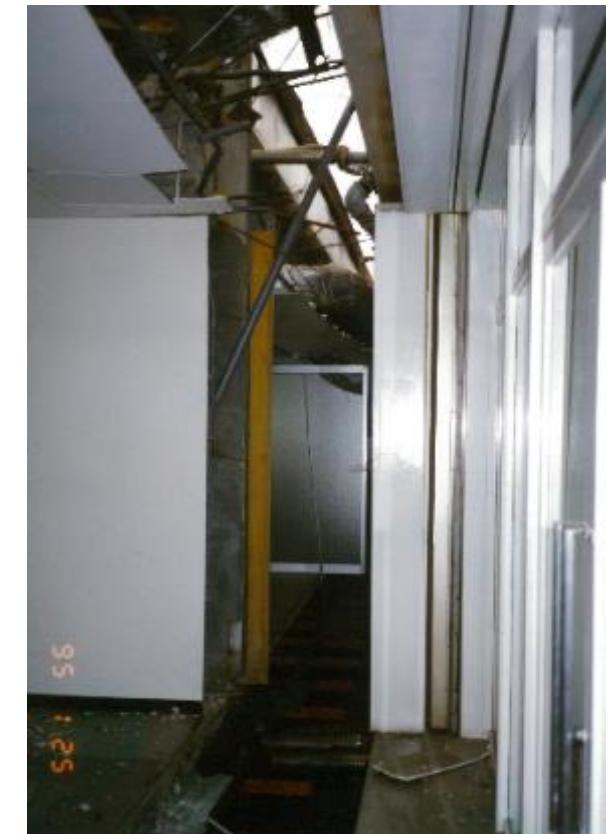
入国ロビーが分断大破している。
